## INFORME: ERMITA DE SANT MATEU (PREMIÀ DE DALT, EL MARESME)

#### **4.- Intervencions realitzades recentment**

La intervenció realitzada sobre l'ermita romànica de Sant Mateu, que per les visites realitzades es pot datar en el primer semestre de 2013, afecta l'interior, la façana principal i el paviment enllosat exterior.

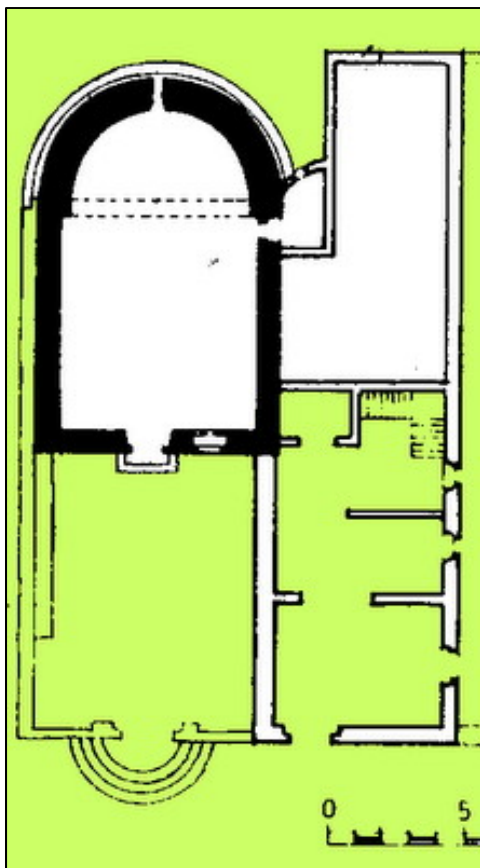
La façana no pertany a l'etapa romànica i permet datar el moment de l'escurçament de la nau. L'absis és de planta semicircular amb finestra central de doble biaix i arc de mig punt. La volta de la nau és de mig punt i la de l'absis és de quart d'esfera, ambdues amb coberta de teula, a dues aigües amb el carener perpendicular a la façana principal. Està coronada per un campanar de cadireta, d'un sol ull, que es va realitzar en sentit longitudinal sobre la intersecció central de la teulada, perquè tingués una ferma subjecció, quedant d'aquesta manera perpendicular a la façana.

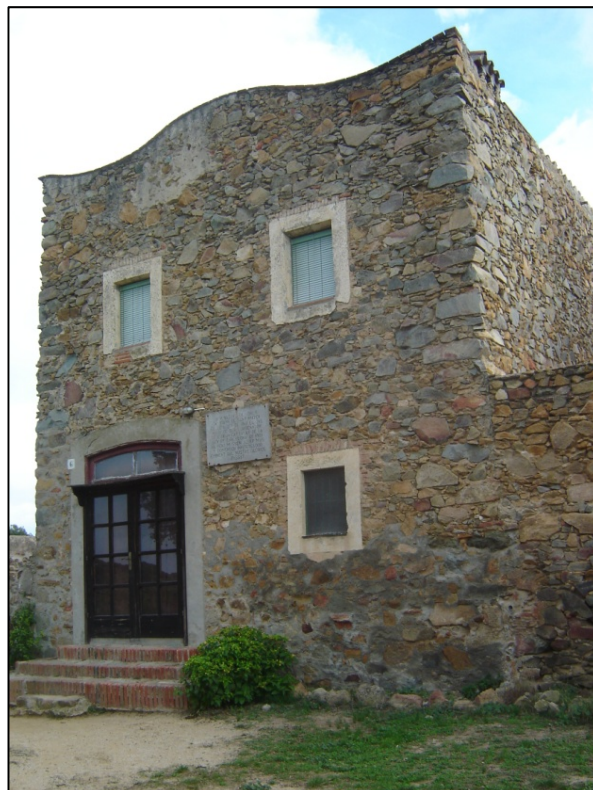
L'aparell permet veure en el mur de tramuntana diferents etapes. A la part baixa s'observa un fonament de carreus ben alineats i tallats a fil que ens situaria la capella dins l'art romànic amb una cronologia del segle XII. A

l'alçada de dos metres i mig s'observa un fris mensulat llis que decora tot el perímetre del temple i a partir d'aquí hi ha un metre més de mur fins arribar al sostre amb un aparell diferent. Aquest testimoni ens documenta un enrunament de la volta i la reparació de la mateixa en el segle XVI.

L'ermita està adossada a un edifici pel mur del sud. Aquest mur forma part també de la casa i tots dos edificis estan comunicats per una porta, constituint doncs un conjunt indissociable. La casa és de planta rectangular, amb baixos i planta pis, mantenint tota la longitud de l'antiga nau. Era la residència dels ermitans.

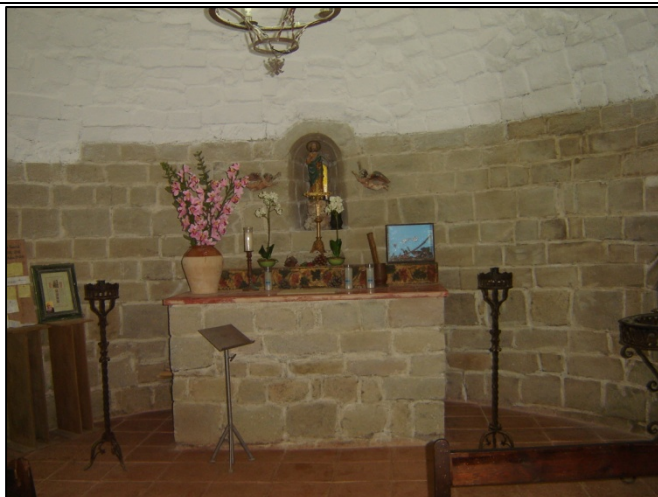
Foto 1.- Interior ermita: altar i absis (foto JCA)

A l'interior s'ha pintat el paredat de blanc, fins i tot la pica de l'aigua beneïda, feta de pedra granítica (veure fotos 1, 2 i 6).

En les actuacions a l'interior i en la façana, per exemple, no sembla que s'hagin aplicat les recomanades tècniques tradicionals. I, en l'actuació sobre el paviment exterior, ja hem advertit sobre una possible afectació al jaciment arqueològic.

En definitiva, s'ha de regularitzar la situació i adoptar les mesures correctores que ho permetin.

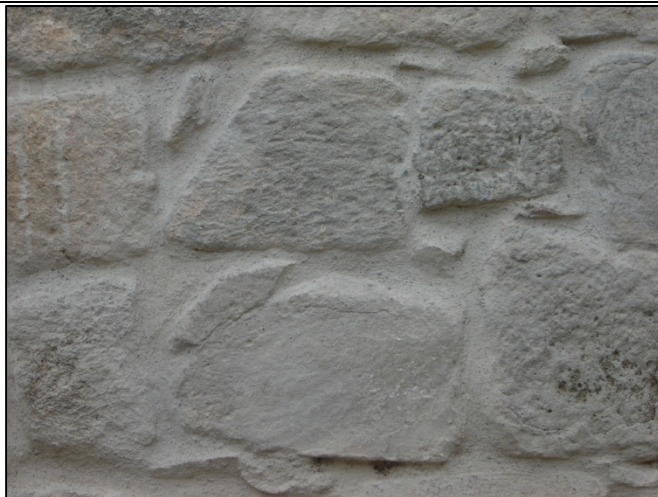
Foto 3.- Parament extern de la façana (foto JCA)

Fins l'any 2008 la façana de l'ermita conservava un arrebossat, probablement fet en morter de calç, pràcticament intacte (veure foto 3). L'octubre de l'any 2009 apareix ja força escatada, però és durant el primer semestre d'aquest any 2013 quan es porta a terme l'actuació més agressiva. Totes les junctures entre les pedres que conformen la façana es reomplen amb ciment i tota la superfície s'enllueix amb aquest mateix material. Tot i ser una capa molt diluïda, es perd la coloració natural de les pedres donant-li un aspecte homogeni força apagat que contrasta amb la immediata paret de la casa. El procés es documenta en la seqüència d'imatges d'aquest Informe.

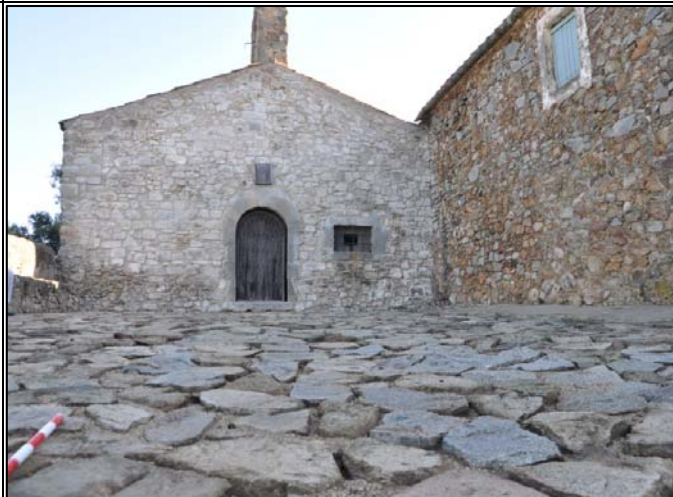
Foto 4.- Paviment (foto JMB)

El paviment enllosat (veure fotos 4 i 5) que conforma l'atri ha estat reomplert amb sauló. És de suposar que el procés ha comportat l'aixecament previ de les pedres, doncs ara estan bastant menys fixades al terra del que ho estaven abans de l'actuació. Considerant que l'atri ocupa, molt probablement, l'espai de l'antiga nau romànica es desconeix fins a quin punt pot haver resultat afectat el jaciment.

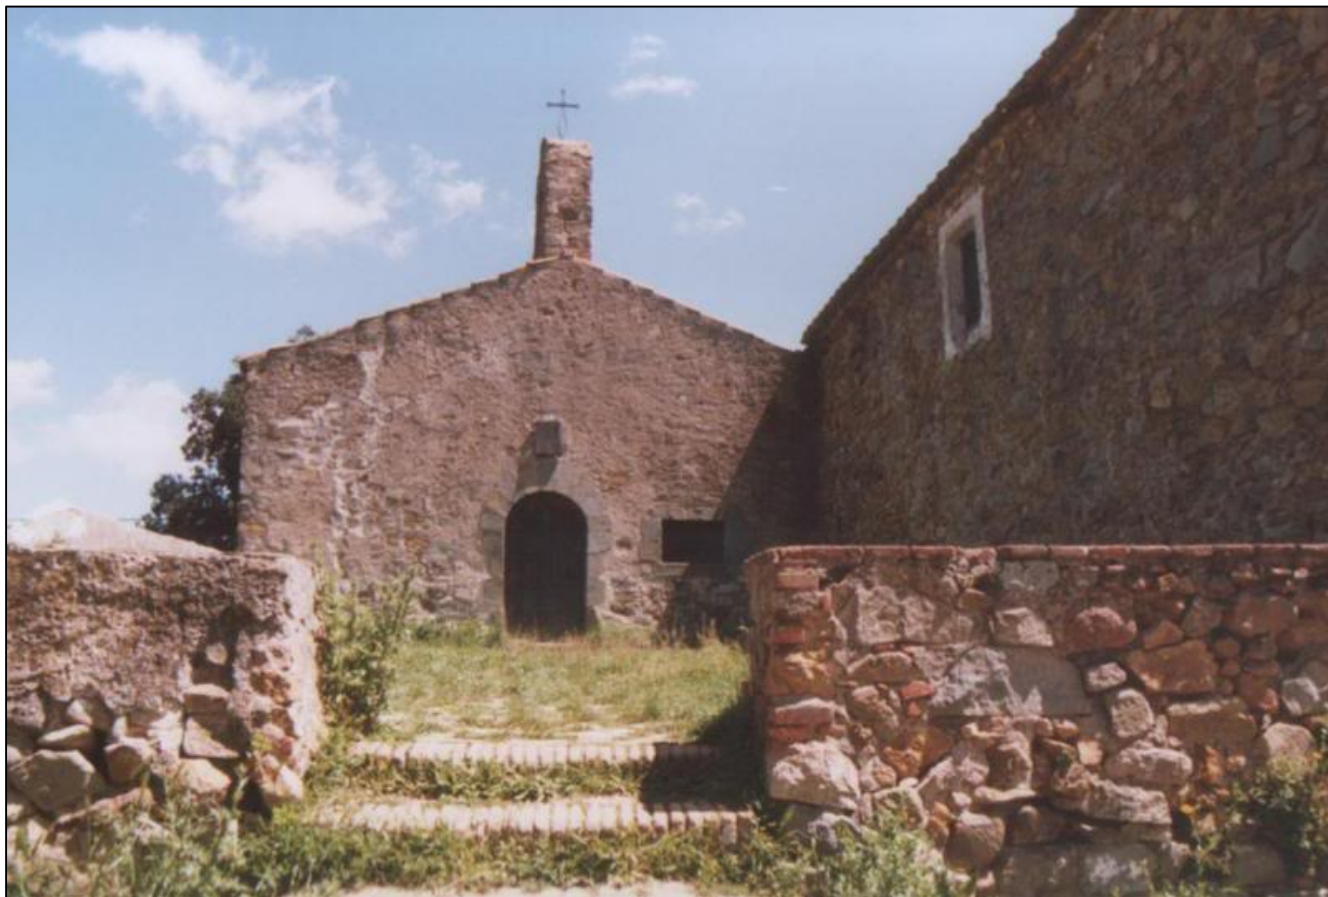
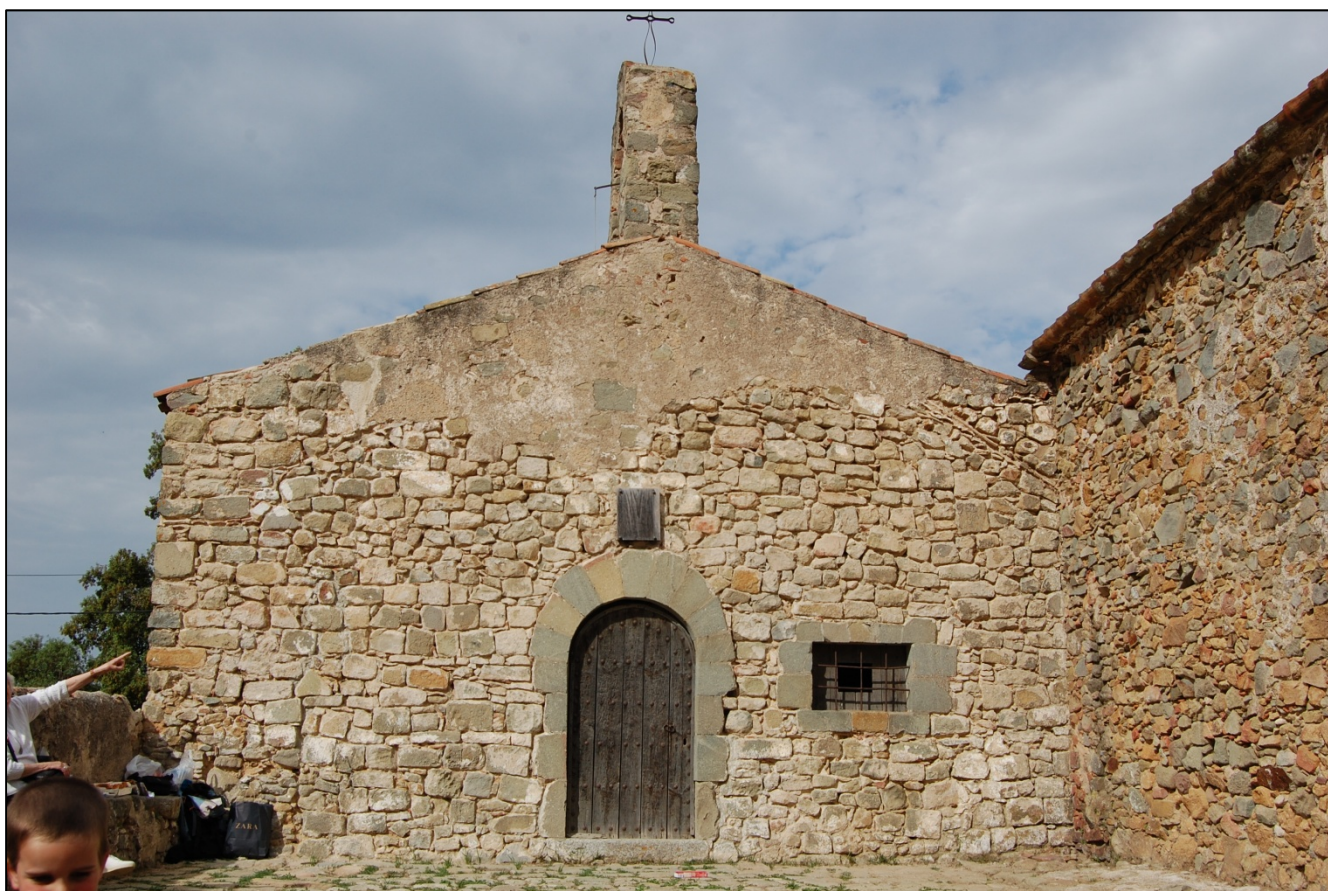
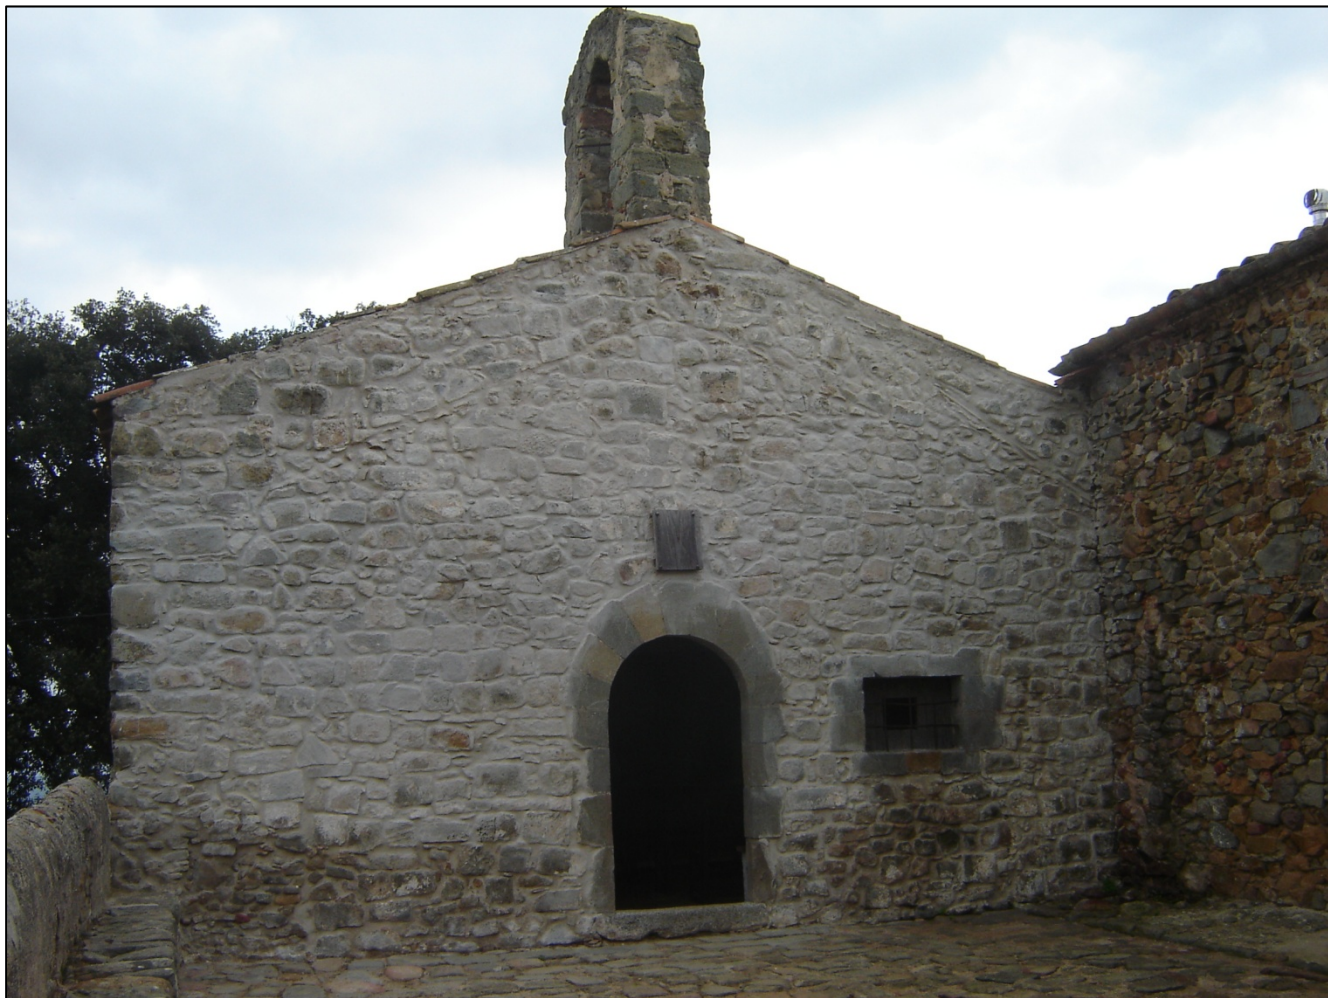
Any 2008. Foto: [http://carlesdanon.blogspot.com.es/2008\\_12\\_01\\_archive.html](http://carlesdanon.blogspot.com.es/2008_12_01_archive.html)

Any 2009. Foto Joaquim Graupera

#### **Any 2013**
